Conservare il Contemporaneo

*Progetto di restauro per la valorizzazione del
Woodpecker di Milano Marittima*

TESI IN
LABORATORIO DI LAUREA:
“PROGETTO, STORIA E RESTAURO”

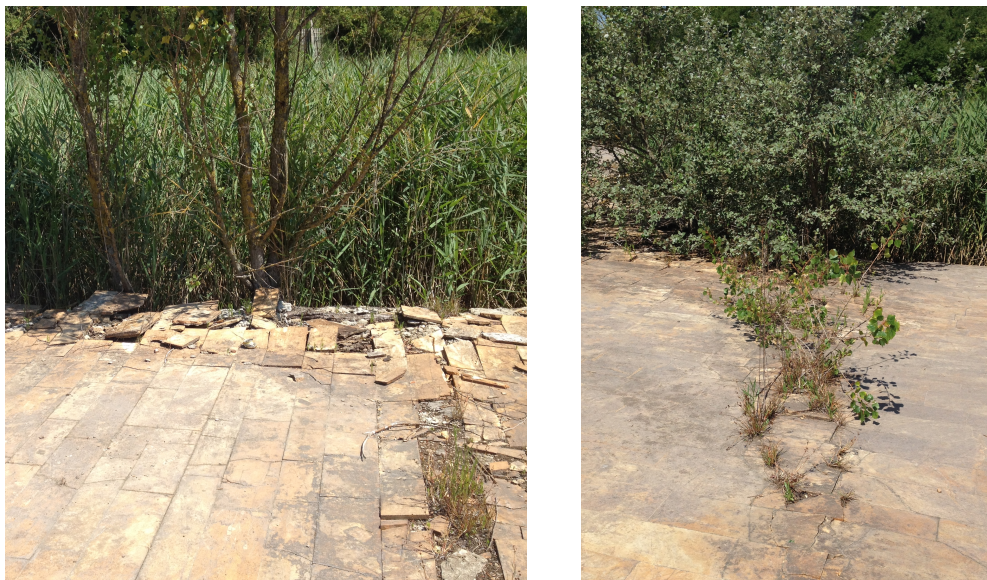
Non essendo possibile intervenire sulle pavimentazioni senza debellare la vegetazione spontanea, in questi casi mirati, è opportuno eliminare in modo definitivo questi elementi per poi intervenire sulla struttura.

Fig. 39: Foto di dettaglio dei danni provocati da piante cresciute in modo spontaneo alla piattaforma (FdA)

Diserbo da piante superiori: in corrispondenza della piattaforma in marmo Giallo di Siena sono nate, a causa della mancata manutenzione, diverse piante che hanno causato lesioni e in alcuni punti il distacco della pavimentazione. Lo scopo della pulitura sarà quello di asportare la vegetazione presente composta da Pioppi Neri e Pioppi Bianchi. L'asportazione dovrà essere eseguita nel periodo invernale.

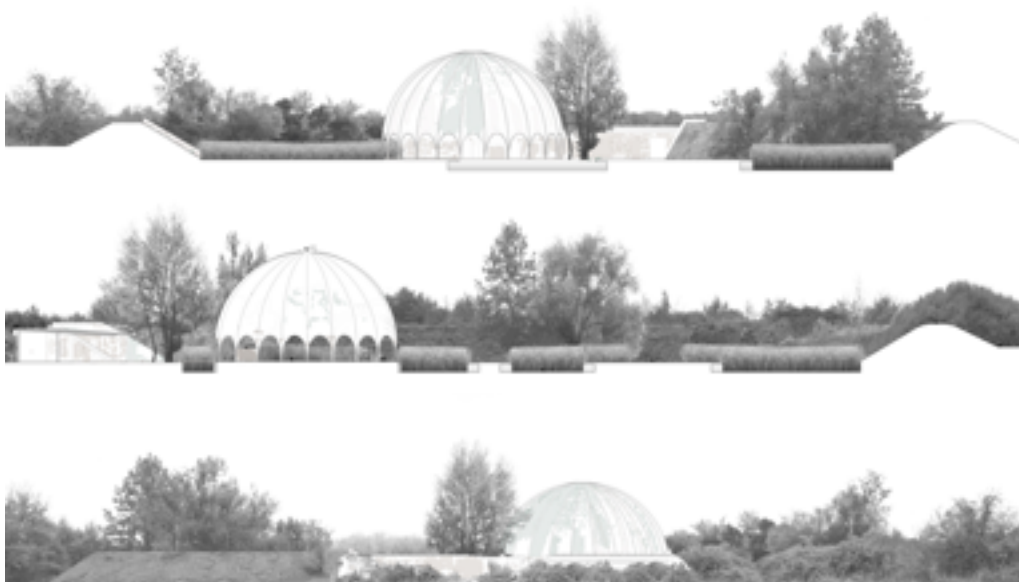
Il Woodpecker di Milano Marittima si presenta allo stato di rudere a causa del definitivo abbandono dopo l'incendio avvenuto nel vano servizi nel 1974.

Fig. 40: Analisi dello stato di conservazione(*EdA*)

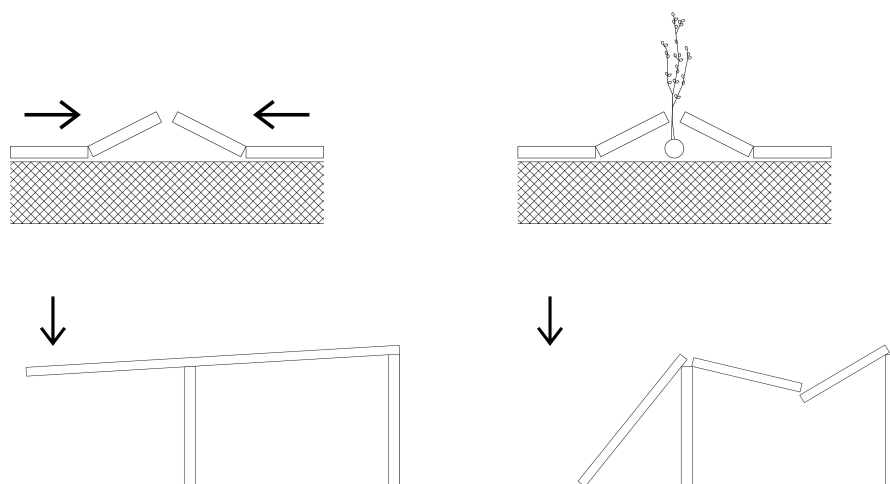
Infine un altro problema è quello della vegetazione infestante nata in modo spontaneo che ha causato gravi danneggiamenti nella piattaforma, fessurando e staccando parte della pavimentazione in Marmo Giallo di Siena, e in prossimità del vano servizi.

Fig. 41: Cause di alcuni danneggiamenti (EdA)

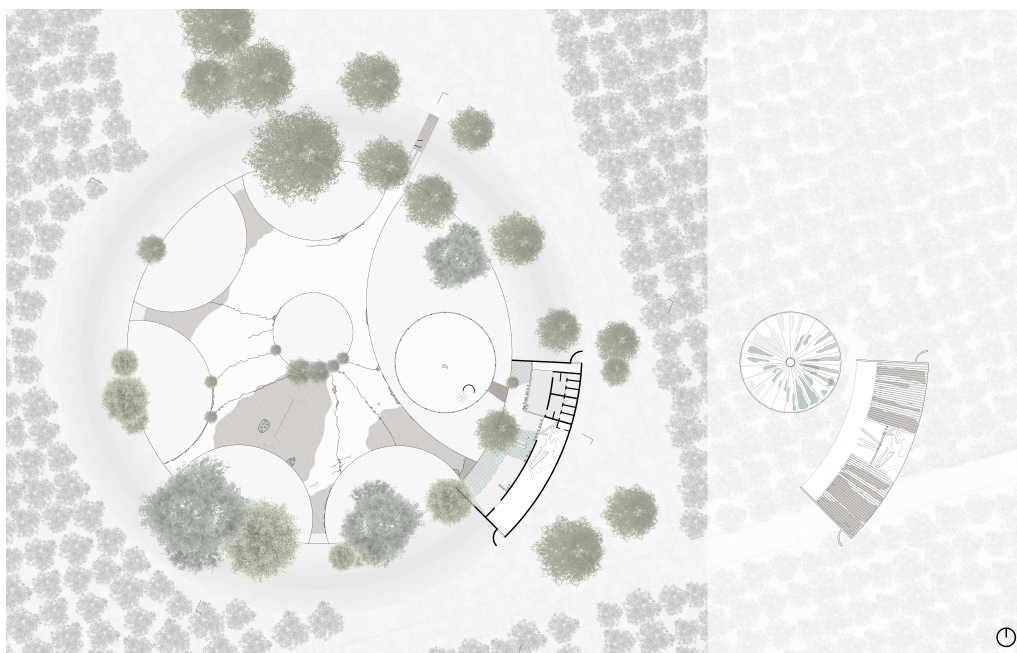
Fig. 42: Analisi dello stato di conservazione (EdA)

A seguito delle analisi dello stato di conservazione delle varie parti di cui è composto il Woodpecker queste sono le principali patologie riscontrate. In generale le cause per tutte le problematiche, sia in ambiente esterno protetto o non protetto²⁰, sono la presenza dell'acqua di falda, la mancata manutenzione e l'utilizzo non opportuno del luogo per feste illegali.

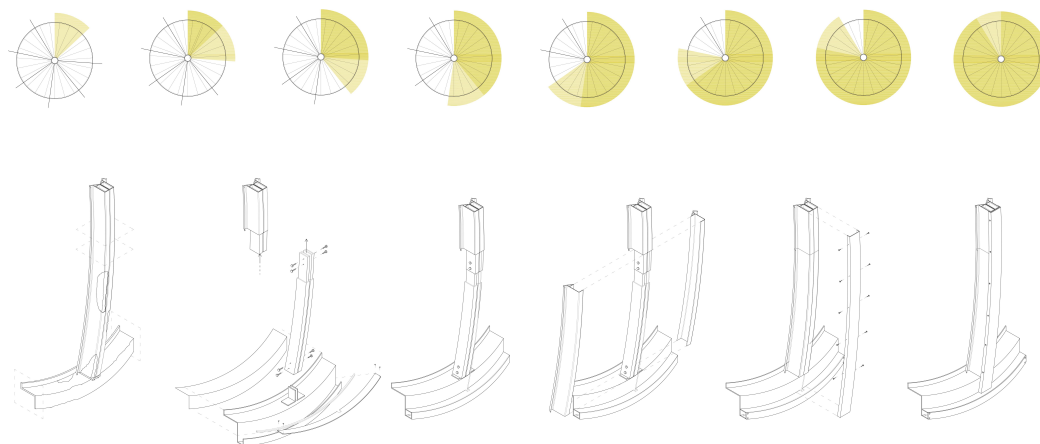
Fig. 43: Schema modalità e fasi di intervento sugli appoggi della cupola (EdA)

L'intervento sui ventitré appoggi è stato diviso in otto fasi consecutive per garantire un appoggio continuo sufficiente alla struttura. Le fasi dell'intervento prevedono un taglio della struttura e dell'anello di base di tre nodi alla volta fino al completamento della cupola.

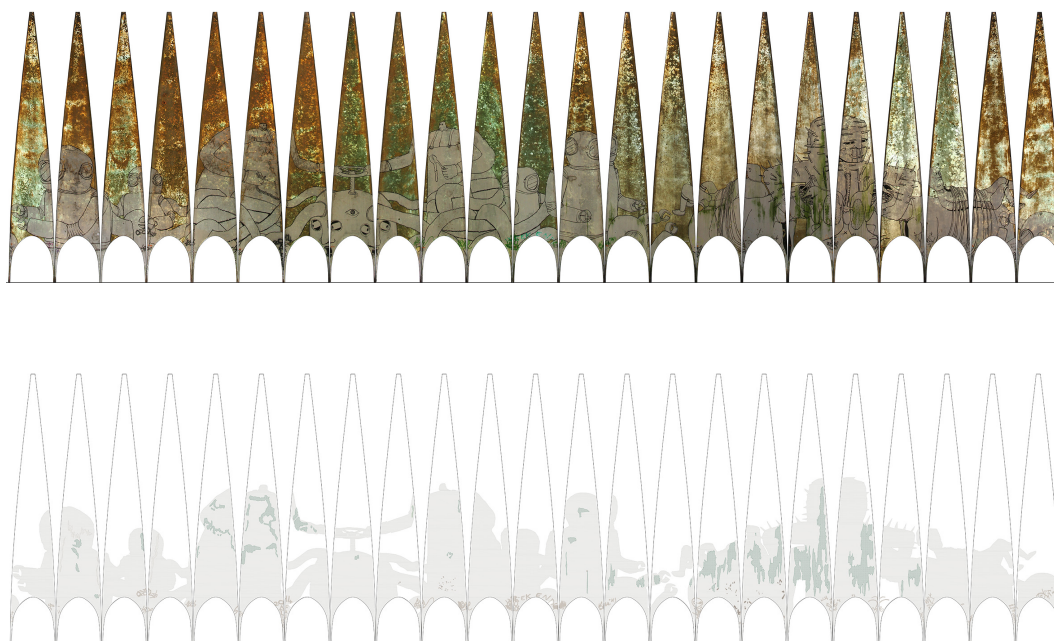
Fig. 54: Sviluppo del graffito in relazione ai 23 spicchi (EdA), Analisi dello stato di conservazione sulla superficie interna della cupola (EdA)

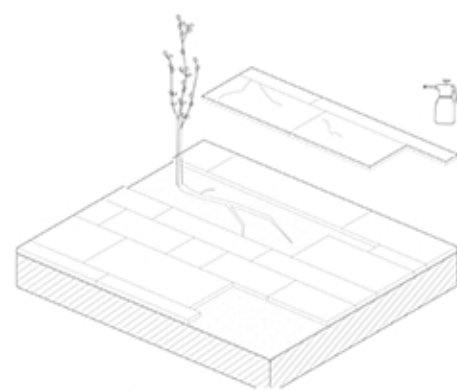
Stato attuale:
presenza di vegetazione superiore con conseguente danneggiamento e distacco di alcune
parti della pavimentazione
mancanza di parti di pavimentazione

1 esportazione della parte di pavimentazione danneggiata
2 applicazione del biocida

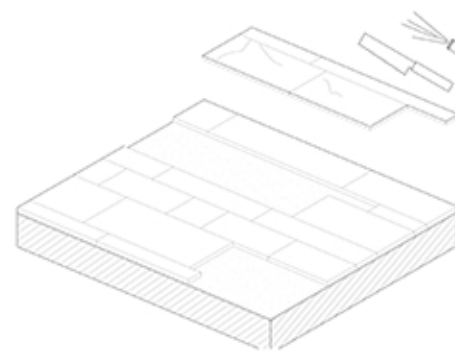
Presenza di vegetazione Localmente impigrita quando sono presenti licheni, muschi e piante	il materiale risulta molto danneggiato dove la presenza delle piante	ambiente esterno non protetto	mancanza di manutenzione	rimozione meccanica e utilizzo di biocida
			Presenza di vegetazione Localmente impigrita quando sono presenti licheni, muschi e piante	il materiale risulta lievemente danneggiato dove la presenza delle piante	ambiente esterno non protetto	mancanza di manutenzione	rimozione meccanica e utilizzo di biocida
			Essenzialmente Pavimento di continuità di materiale	la superficie è ben conservata e presenta poche lesioni superficiali	ambiente esterno non protetto	infiltrazione di acqua e presenza di vegetazione spontanea	strutturatura per l'impermeabilizzazione della pavimentazione
			Consumazione Consumazione lenta e continua di materiale metallico con peggioramento delle caratteristiche fisiche	il materiale è fortemente danneggiato	ambiente esterno parzialmente protetto	presenza di acqua, esposizione agli agenti atmosferici, presenza di umidità	spazzatura con spazzole metalliche applicazione di biocida possibile anticorrosione

3 rimozione meccanica della vegetazione
4 pulitura con acqua deionizzata nelle parti da trattare

5 reinsediamento della parte di pavimentazione precedentemente esportata e strutturatura
6 reintegrazione delle parti in cui la pavimentazione era mancante con l'impasto
[nell'impasto verrà aggiunto polvere di marmo giallo di Siena per ottenere un impasto
simile per colore e luminosità]

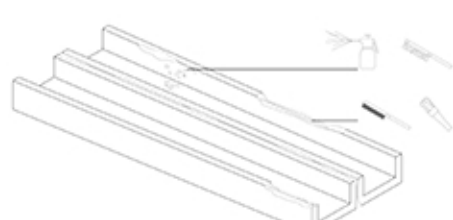
Intervento copertura travi prefabbricate in c/c armato

stato attuale:
presenza di licheni
espulsione del coprilento e ossidazione dei ferri
danneggiamento dei giunti tra una trave e l'altra con conseguente infiltrazione d'acqua

29 travi
prefabbricate in
c/c con ferri ad
adossamento non
regolamentari,
tutte le travi
presentano la
patologia sopra
descritta

1 pulizia dei ferri di armatura con spazzole metalliche
2 applicazione a pennello di una mano di boiacca possente anticorrosione
3 eliminazione di licheni mediante l'utilizzo di spazzole rigide previa applicazione di una soluzione a base di ammoniaca diluita in acqua al 5%
